## Ołtarz Matki Bożej oraz Św. Jana Nepomucena z kościoła Św. Jana Chrzciciela w Piskowicach

### Program prac konserwatorskich i restauratorskich, Postępowanie

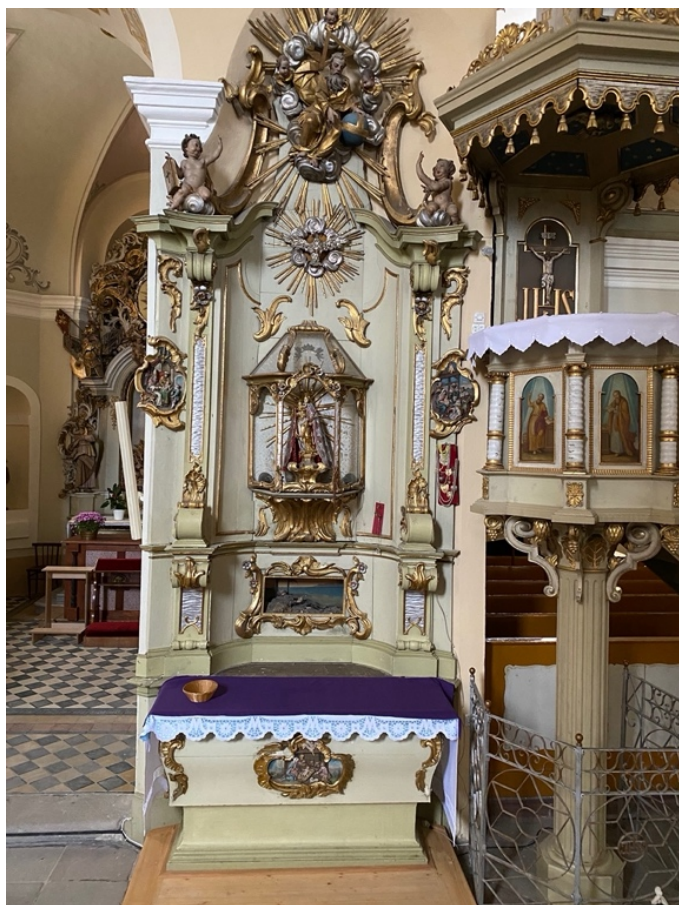
Jednokondygnacyjna nastawa wbudowana jest w półkolistą wnękę w ścianie. Kamienna mensa jest zabudowana drewnianym antepedium, ustawiona na wspólnie dodanym podwyższeniu w postaci wysuniętego schodka. Środek ołtarza flankowany jest konsolkami zdobionymi płaskorzeźbionym ornamentem wstęgowym, rocaillami oraz stylizowanymi liśćmi akantu. W centrum znajduje się szklana szafka rokokowa wsparta na konsoli w postaci złoconych liści akantu, w której eksponowana jest złocona figura Matki Bożej Różańcowej z Dzieciątkiem. Bezpośrednio nad nią gołębica na tle rzeźbionych chmur i promienistej glorii. Powyżej w zwieńczeniu, w osi centralnej otoczony chmurami, puttami i promieniami glorii przedstawiony jest Bóg Ojciec, którego lewa dłoń spoczywa na ziemskim globie. Na osiach pilastrów i konsolach ołtarz flankują dwa aniołki siedzące na chmurach. Aniołek po lewej stronie trzyma w ręczce księgę.

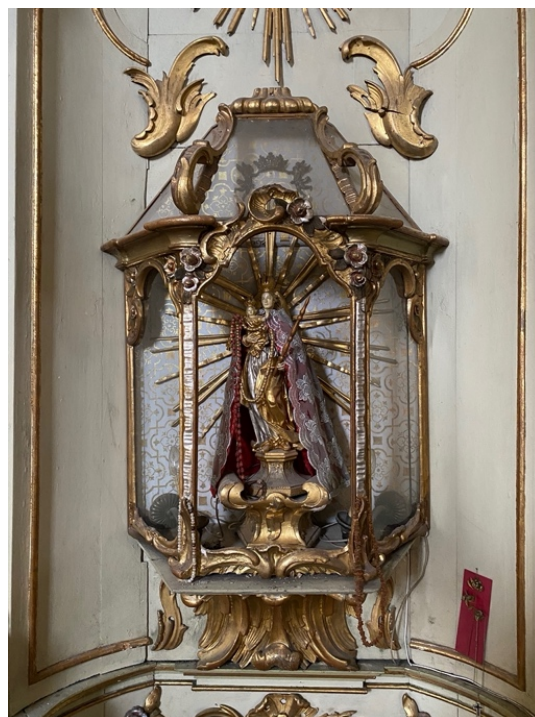
Po bokach pilastrów, mniej więcej w połowie ich wysokości, znajdują się dwa (po jednym na każdej stronie) rocaillowe kartusze płaskorzeźbione. W lewym kartuszu przedstawione jest „Obrzezanie”, w prawym zaś „Pokłon Trzech Króli”. W pierwszym z nich to trzy polichromowane postacie z Dzieciątkiem Jezus pośrodku na tle architektury. W drugim pięć postaci, m. in. Maryja z Dzieciątkiem siedzącym na jej kolanach, scena rozgrywa się w stajence. Trzeci kartusz znajduje się w centralnej części antepedium i przedstawia Narodzenie Jezusa (poza Maryją i Józefem przy żłóbku asystuje pasterz i owieczka). Płaskorzeźby te cechuje przestrzenne ujęcie, zwłaszcza figur rzeźbionych w dużej mierze całościowo i wyraźnie odcinają się od delikatnie płaskorzeźbionego tła, nadając wrażenie trójwymiarowości.

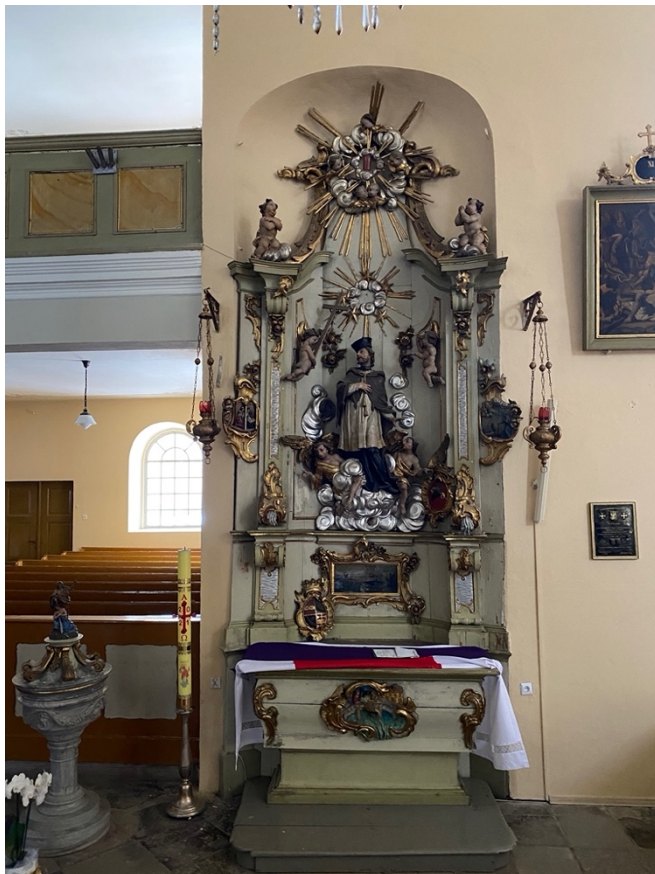
Na zewnętrznym obrysie pilastrów, po obu stronach znajdują się płaskorzeźbione kartusze.

Po stronie prawej przedstawiona jest scena objawienia Matki Bożej Św. Janowi Nepomucenowi w przydrożnej kapliczce. Po lewej scena Św. Jana Nepomucena spowiadającego kobietę w stroju królewskim. Kartusze oprawione są złożonymi ramami rocailowymi i kwiatami.
